## SAVE車輛查定認證書

加盟車商名稱 萬通汽車 認證書序號 D071926043002

車輛廠牌: HYUNDAI	出廠年月: 202112	車輛型式: VENUE
排檔型式: 手自排	傳動方式: 2WD	車身號碼: RFHRD413BMS0*****
車門數: 5	排氣量: 1598 CC	引擎號碼: G4FMMU0*****

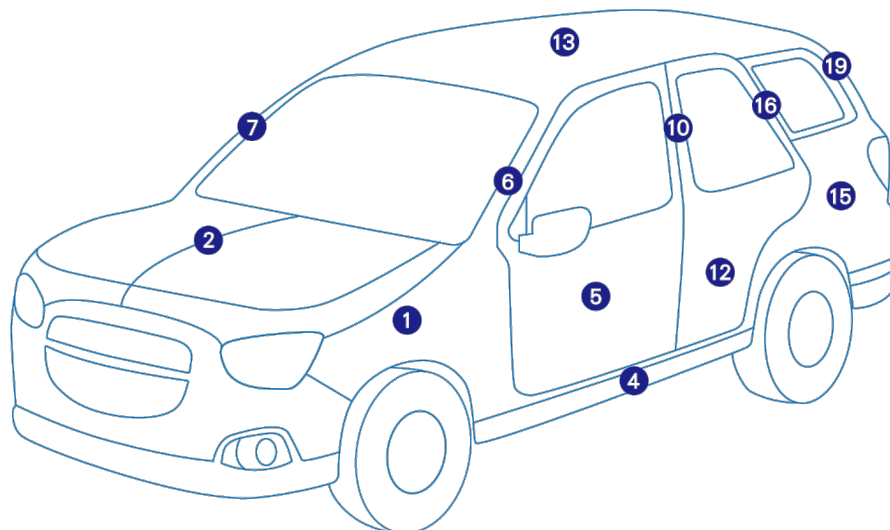
#### 車身外觀鈹修與更換註記

| 13. 車頂 | 14. 右後門 有更換 | 15. 左後葉子板 |
| 16. 左後C柱外板 | 17. 右後C柱外板 | 18. 右後葉子板 有鈹修 |
| 19. 左後D柱外板 | 20. 後行李箱蓋(後尾門) 有鈹修 | 21. 右後D柱外板 |
