SAVE車輛查定認證書

加盟車商名稱 彩弘汽車 認證書序號 A070426050807

車輛廠牌: SUBARU	出廠年月: 201702	車輛型式: IMPREZA
排檔型式: 手自排	傳動方式: 4WD	車身號碼: JF1GT3LC5HG0*****
車門數: 5	排氣量: 1600 CC	引擎號碼:

SAVE認證車輛查驗報告

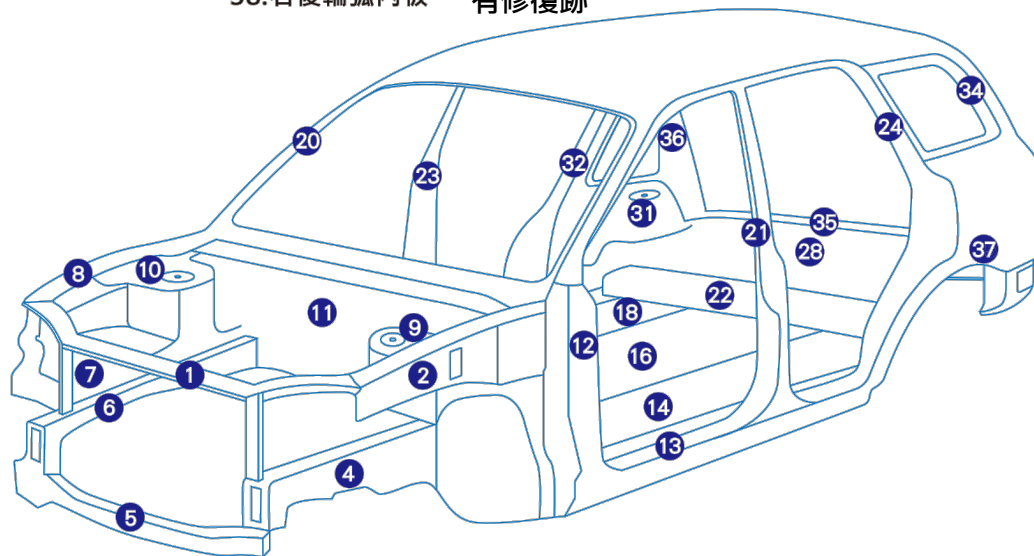
車體結構損傷與修復註記

| 4. 左前車大樑 | 5. 水箱下支架 | 6. 右前車大樑 有損傷痕 |
| 7. 右前避震器座前端 有修復跡 | 8. 右前劍尾 有修復跡 | 9. 左前避震器座 |
| 37. 左後輪弧內板 | 38. 右後輪弧內板 有修復跡 | |
