SAVE車輛查定認證書

加盟車商名稱 彩弘汽車 認證書序號 A070426051315

車輛廠牌: TOYOTA	出廠年月: 201310	車輛型式: YARIS
排檔型式: 自排	傳動方式: 2WD	車身號碼: NCP9191*****
車門數: 5	排氣量: 1495 CC	引擎號碼: Y9*****

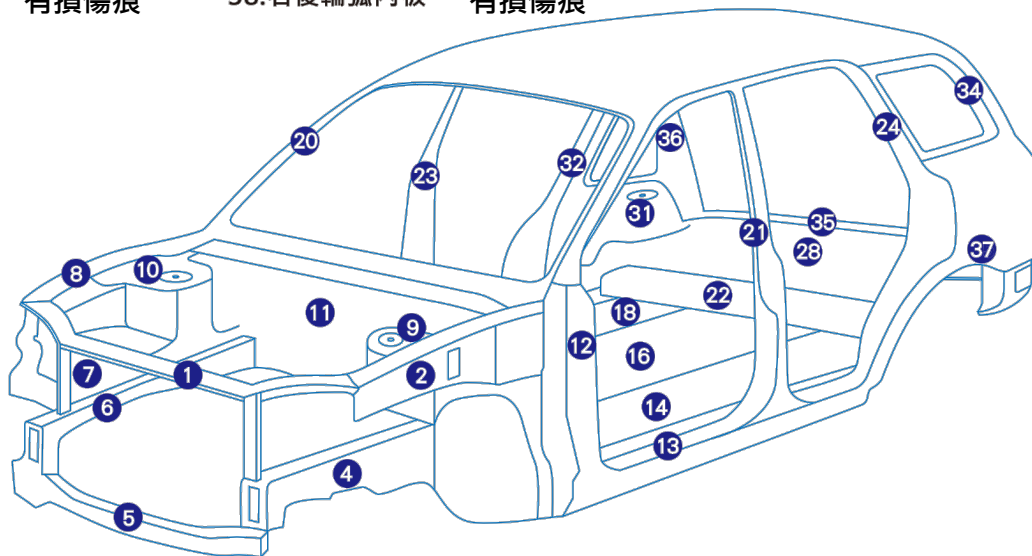
車體結構損傷與修復註記

| 4. 左前車大樑 | 5. 水箱下支架 有損傷痕 | 6. 右前車大樑 有損傷痕 |
| 34. 左D柱內板 | 35. 後尾板 有損傷痕 | 36. 右D柱內板 |
| 37. 左後輪弧內板 有損傷痕 | 38. 右後輪弧內板 有損傷痕 | |
