## SAVE車輛查定認證書

### Certificate Vehicle

加盟車商名稱 第一汽車 認證書序號 G076826051401

車輛廠牌: MITSUBISHI 出廠年月: 202104 車輛型式: DELICA  
排檔型式: 手排 傳動方式: 2WD 車身號碼: 200\*\*\*\*\*  
車門數: 2 排氣量: 2378 CC 引擎號碼: 4G69S4NSY\*\*\*\*\*

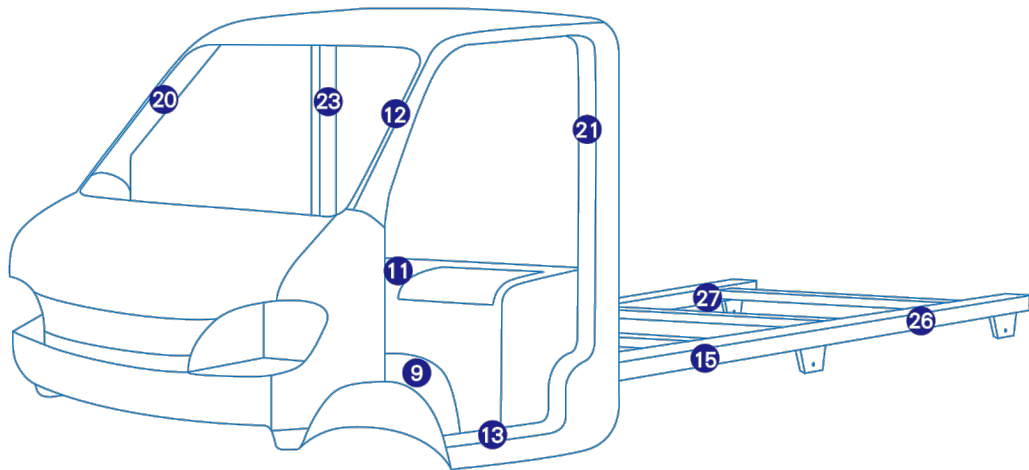
#### 車體結構損傷與修復註記

※若有鈑修或更換如上述註記，無異常則空白不註記。
