# 裕隆集團 - 行將企業

## SAVE車輛查定認證書

加盟車商名稱 大力國際車業 認證書序號 A061126052012

車輛廠牌: SUBARU	出廠年月: 201503	車輛型式: LEGACY
排檔型式: 手自排	傳動方式: 4WD	車身號碼: JF1BN9LC2FG0*****
車門數: 4	排氣量: 2498 CC	引擎號碼:

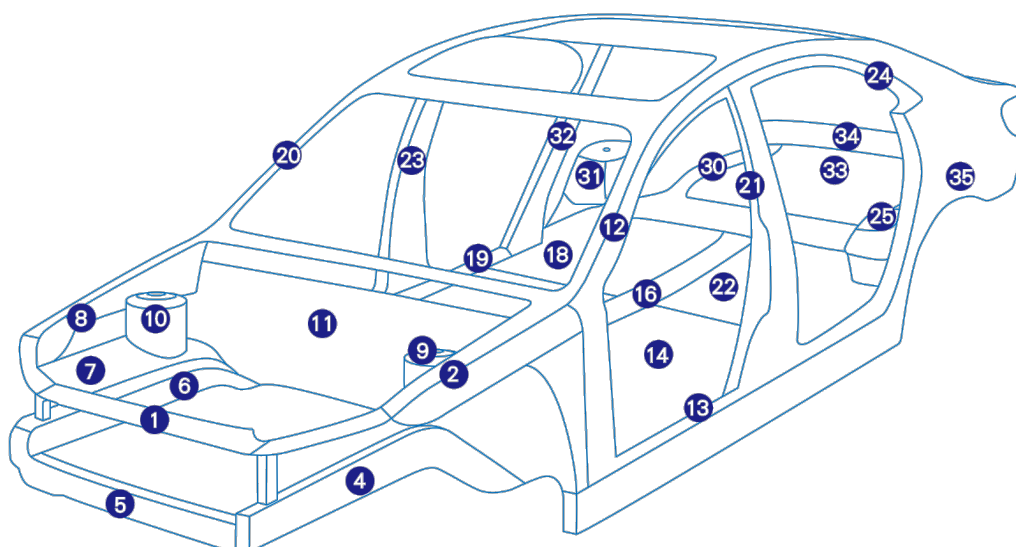
#### 車體結構損傷與修復註記

- 一、本車經SAVE認證車聯盟專業查定人員針對認證項目進行鑑定，並依據查定結果開立SAVE車輛認證檢測報告書
- 二、SAVE認證項目:
  - 1.車輛是否遭受泡水查定認證。
  - 2.車身號碼/引擎號碼是否異常查定認證。
  - 3.車身骨架結構是否有修復歷查定認證。
- 三、SAVE認證結果:
  - 1.本車車骨架結構無任何修復跡。
  - 2.本車無車身/引擎號碼異常之情事。
  - 3.本車無遭受泡水之情事。
- 四、車骨架結構修復歷查定報告:
  - 1.本車車骨架結構無任何修復跡。
- 五、其他溫馨提醒:
