# 裕隆集團 - 行將企業

## SAVE車輛查定認證書

加盟車商名稱 海川汽車 認證書序號 A075726052204

車輛廠牌: NISSAN	出廠年月: 201703	車輛型式: MARCH
排檔型式: 自排	傳動方式: 2WD	車身號碼: K13FHA0*****
車門數: 5	排氣量: 1498 CC	引擎號碼: HR150*****

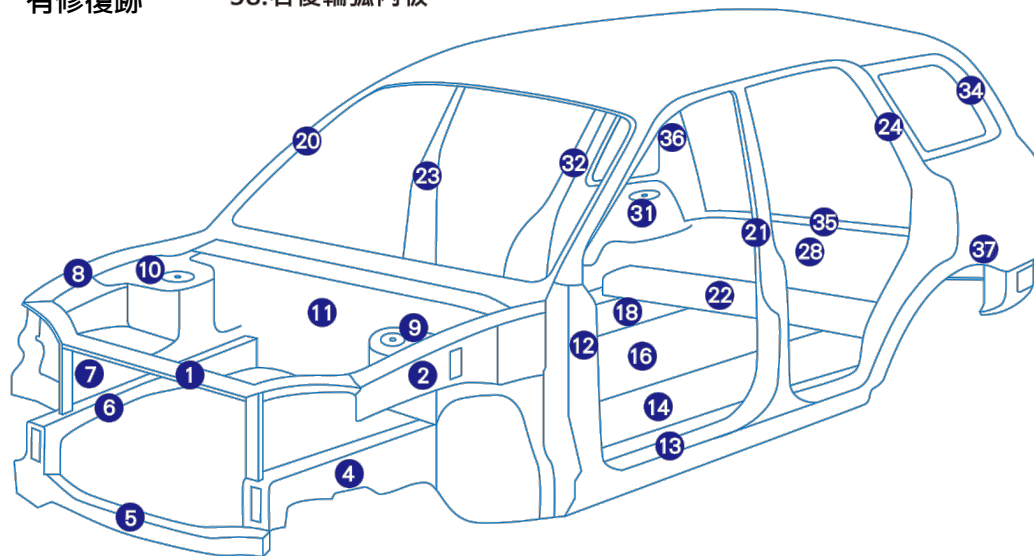
#### 車體結構損傷與修復註記

- 一、本車經SAVE認證車聯盟專業查定人員針對認證項目進行鑑定，並依據查定結果開立SAVE車輛認證檢測報告書
- 二、SAVE認證項目:
  - 1.車輛是否遭受泡水查定認證。
  - 2.車身號碼/引擎號碼是否異常查定認證。
  - 3.車身骨架結構是否有修復歷查定認證。
- 三、SAVE認證結果:
  - 1.本車車骨架主結構無修復跡。
  - 2.本車無車身/引擎號碼異常之情事。
  - 3.本車無遭受泡水之情事。
- 四、車骨架結構修復歷查定報告:
  - 1.水箱上支架、後箱尾板、左後輪弧內板有修復跡。
- 五、其他溫馨提醒:

| 1. 水箱上支架 有修復跡 | 2. 左前劍尾 | 3. 左前避震器座前端 |
| 34. 左D柱內板 | 35. 後尾板 有修復跡 | 36. 右D柱內板 |
| 37. 左後輪弧內板 有修復跡 | 38. 右後輪弧內板 | |
