# 裕隆集團 - 行將企業

## SAVE車輛查定認證書

加盟車商名稱 王晶汽車 認證書序號 A075726060907

車輛廠牌: MAZDA	出廠年月: 201507	車輛型式: MAZDA 3
排檔型式: 手自排	傳動方式: 2WD	車身號碼: JM7BM3475F13*****
車門數: 5	排氣量: 1998 CC	引擎號碼:

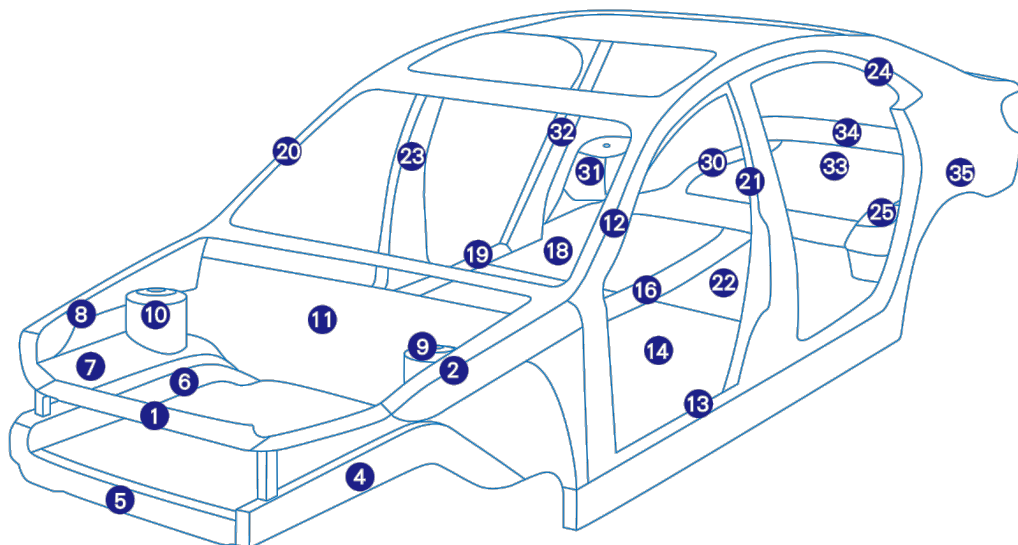
#### 車體結構損傷與修復註記

- 一、本車經SAVE認證車聯盟專業查定人員針對認證項目進行鑑定，並依據查定結果開立SAVE車輛認證檢測報告書
- 二、SAVE認證項目:
  - 1.車輛是否遭受泡水查定認證。
  - 2.車身號碼/引擎號碼是否異常查定認證。
  - 3.車身骨架結構是否有修復歷查定認證。
- 三、SAVE認證結果:
  - 1.本車車骨架主結構無修復跡。
  - 2.本車無車身/引擎號碼異常之情事。
  - 3.本車無遭受泡水之情事。
- 四、車骨架結構修復歷查定報告:
  - 1.左後輪弧內板、右後輪弧內板有修復跡。
- 五、其他溫馨提醒:

| 34. 後尾板 | 35. 左後輪弧內板 有修復跡 | 36. 右後輪弧內板 有修復跡 |
