# 裕隆集團 - 行將企業

## SAVE車輛查定認證書

### Certificate Vehicle

車輛廠牌: FORD	出廠年月: 201409	車輛型式: FOCUS
排檔型式: 手自排	傳動方式: 2WD	車身號碼: E2H0*****
車門數: 5	排氣量: 1999 CC	引擎號碼: E2H0*****

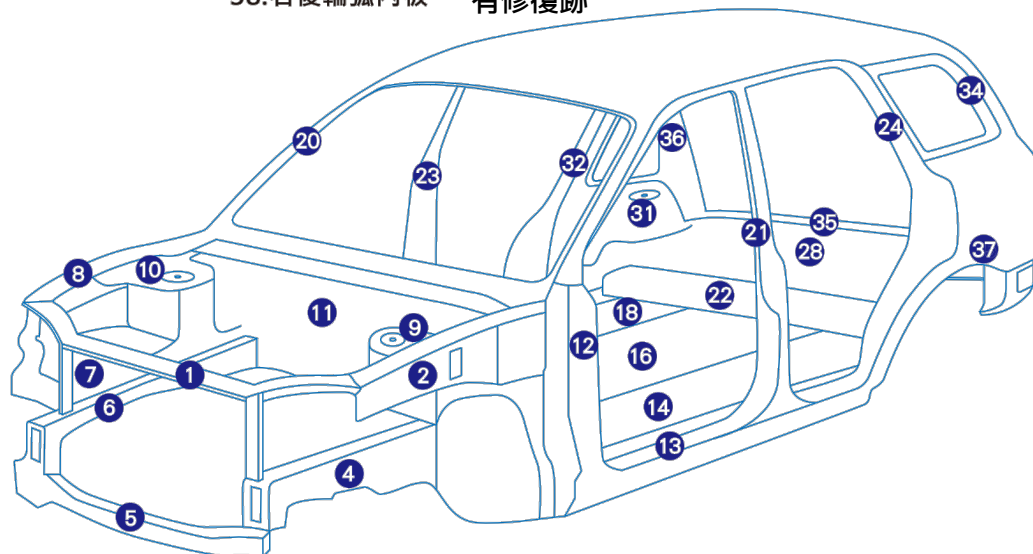
#### 車體結構損傷與修復註記

- 一、本車經SAVE認證車聯盟專業查定人員針對認證項目進行鑑定，並依據查定結果開立SAVE車輛認證檢測報告書
- 二、SAVE認證項目:
  - 1.車輛是否遭受泡水查定認證。
  - 2.車身號碼/引擎號碼是否異常查定認證。
  - 3.車身骨架結構是否有修復歷查定認證。
- 三、SAVE認證結果:
  - 1.本車車骨架主結構無修復跡。
  - 2.本車無車身/引擎號碼異常之情事。
  - 3.本車無遭受泡水之情事。
- 四、車骨架結構修復歷查定報告:
  - 1.右後輪弧內板有修復跡。
- 五、其他溫馨提醒:

| 37. 左後輪弧內板 | 38. 右後輪弧內板 | |

有修復跡
