## SAVE車輛查定認證書

加盟車商名稱 盈富車業 認證書序號 G069026052701

車輛廠牌: NISSAN	出廠年月: 201608	車輛型式: LIVINA
排檔型式: 自排	傳動方式: 2WD	車身號碼: L11GMA0*****
車門數: 5	排氣量: 1598 CC	引擎號碼: HR1672*****

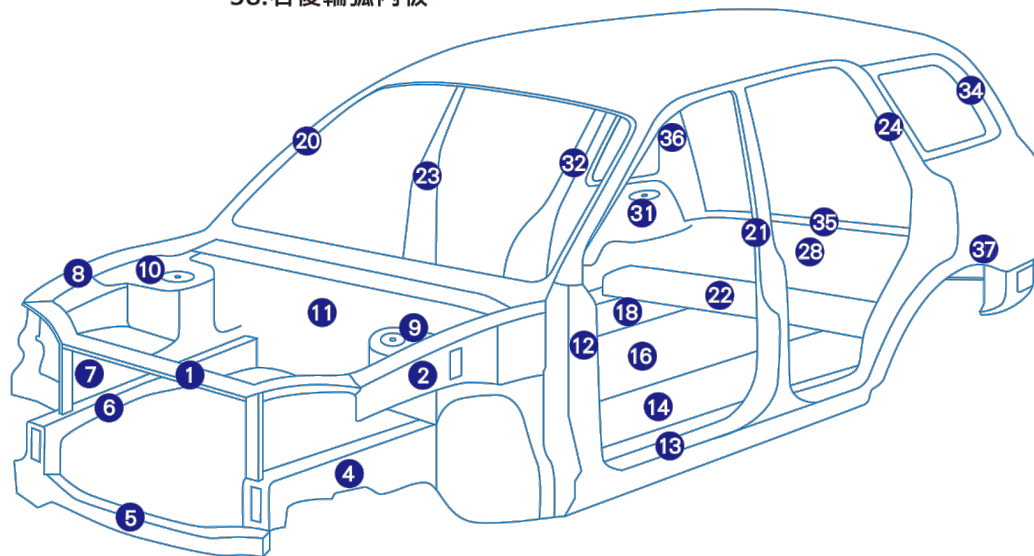
#### 車體結構損傷與修復註記

- 一、本車經SAVE認證車聯盟專業查定人員針對認證項目進行鑑定，並依據查定結果開立SAVE車輛認證檢測報告書
- 二、SAVE認證項目:
  - 1.車輛是否遭受泡水查定認證。
  - 2.車身號碼/引擎號碼是否異常查定認證。
  - 3.車身骨架結構是否有修復歷查定認證。
- 三、SAVE認證結果:
  - 1.本車車骨架主結構無修復跡。
  - 2.本車無車身/引擎號碼異常之情事。
  - 3.本車無遭受泡水之情事。
- 四、車骨架結構修復歷查定報告:
  - 1.水箱下支架有凹陷跡。
- 五、其他溫馨提醒:

| 4. 左前車大樑 | 5. 水箱下支架 | 6. 右前車大樑 |

有損傷痕
