# 裕隆集團 - 行將企業

## SAVE車輛查定認證書

加盟車商名稱 九驊汽車 認證書序號 A070426052909

車輛廠牌: BENZ	出廠年月: 201604	車輛型式: C300
排檔型式: 手自排	傳動方式: 2WD	車身號碼: 55SWF4JB3GU1*****
車門數: 4	排氣量: 1991 CC	引擎號碼: 274920E01*****

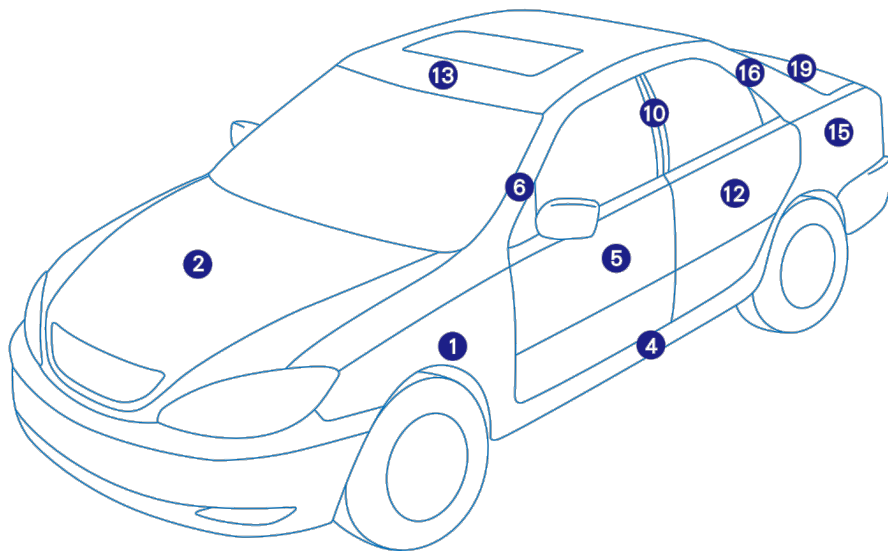
#### 車身外觀鈹修與更換註記

| 1. 左前葉子板 有更換 | 2. 引擎蓋 | 3. 右前葉子板 |
| 7. 右前A柱外板 | 8. 右前門 | 9. 右戶定外板 有鈹修 |
| 13. 車頂 | 14. 右後門 有鈹修 | 15. 左後葉子板 |
| 16. 左後C柱外板 | 17. 右後C柱外板 | 18. 右後葉子板 有鈹修 |
