SAVE車輛查定認證書

加盟車商名稱 百達汽車 認證書序號 A070426060203

車輛廠牌: HYUNDAI	出廠年月: 201906	車輛型式: ELANTRA
排檔型式: 手自排	傳動方式: 2WD	車身號碼: RFHDK41CBL50*****
車門數: 4	排氣量: 1591 CC	引擎號碼: G4FGKU1*****

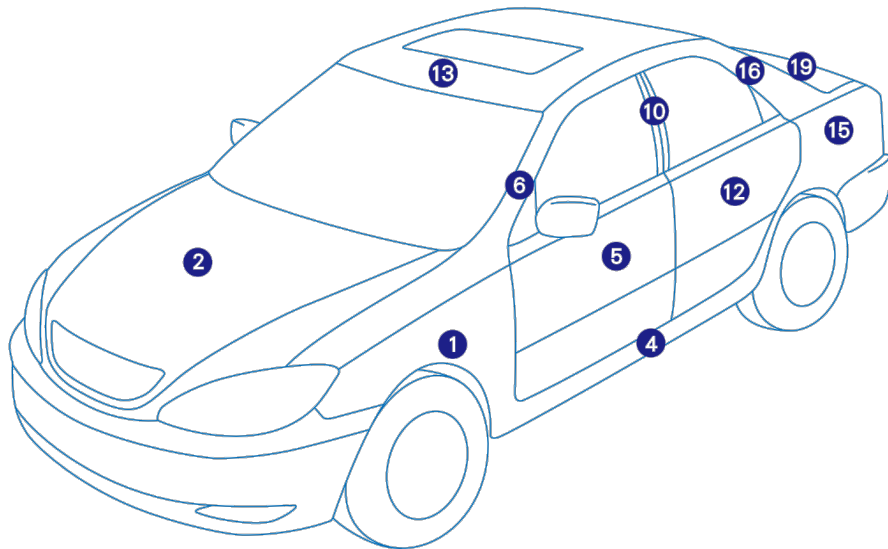
車身外觀鈹修與更換註記

| 4. 左戶定外板 | 5. 左前門 有鈹修 | 6. 左前A柱外板 |
| 7. 右前A柱外板 | 8. 右前門 有鈹修 | 9. 右戶定外板 有鈹修 |
| 10. 左B柱外板 | 11. 右B柱外板 | 12. 左後門 有鈹修 |
| 13. 車頂 | 14. 右後門 有鈹修 | 15. 左後葉子板 有鈹修 |
| 16. 左後C柱外板 | 17. 右後C柱外板 | 18. 右後葉子板 有鈹修 |
