## SAVE車輛查定認證書

加盟車商名稱 元陽國際 認證書序號 A073226060601

車輛廠牌: JAGUAR	出廠年月: 201803	車輛型式: XE
排檔型式: 手自排	傳動方式: 2WD	車身號碼: SAJAB4X4JCP*****
車門數: 4	排氣量: 1997 CC	引擎號碼:

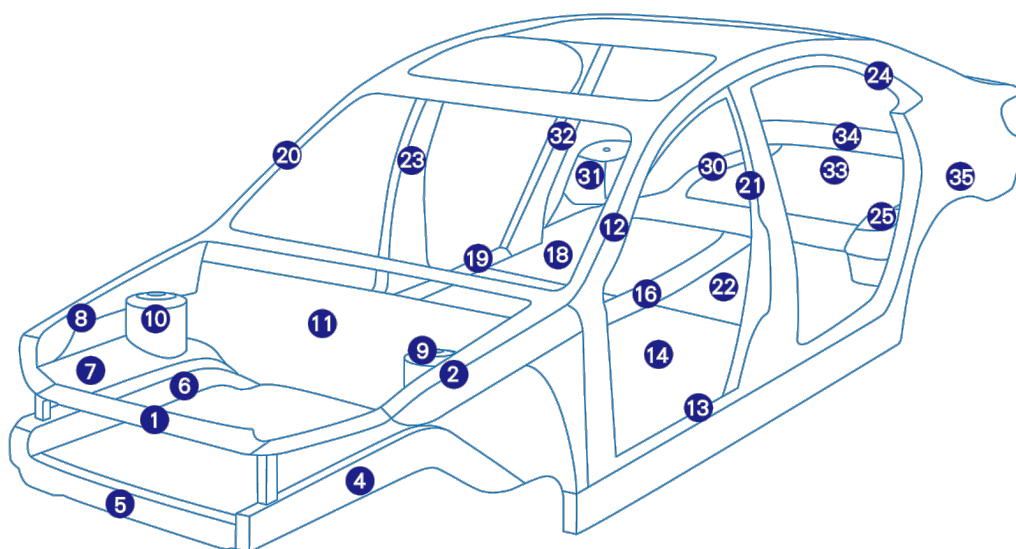
#### 車體結構損傷與修復註記

| 1. 水箱上支架 | 2. 左前劍尾 | 3. 左前避震器座前端 | 有修復跡 |
