SAVE車輛查定認證書

加盟車商名稱 桂冠汽車 認證書序號 A070426060801

車輛廠牌: HYUNDAI	出廠年月: 201809	車輛型式: ELANTRA
排檔型式: 手自排	傳動方式: 2WD	車身號碼: RFHDA41UBJS0*****
車門數: 4	排氣量: 1582 CC	引擎號碼: D4FBJD0*****

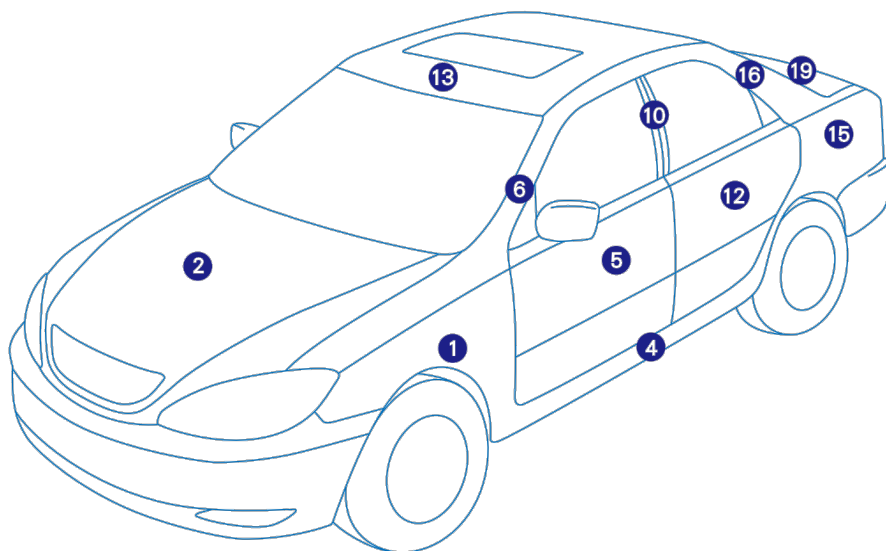
車身外觀鈹修與更換註記

| 1. 左前葉子板 有更換 | 2. 引擎蓋 有鈹修 | 3. 右前葉子板 有鈹修 |
| 4. 左戶定外板 | 5. 左前門 有鈹修 | 6. 左前A柱外板 |
| 7. 右前A柱外板 | 8. 右前門 有鈹修 | 9. 右戶定外板 |
| 10. 左B柱外板 | 11. 右B柱外板 | 12. 左後門 有鈹修 |
