# 裕隆集團 - 行將企業

## SAVE車輛查定認證書

加盟車商名稱 永昌汽車 認證書序號 A067126062001

車輛廠牌: BENZ	出廠年月: 201905	車輛型式: A250
排檔型式: 手自排	傳動方式: 2WD	車身號碼: WDD1770461J1*****
車門數: 5	排氣量: 1991 CC	引擎號碼:

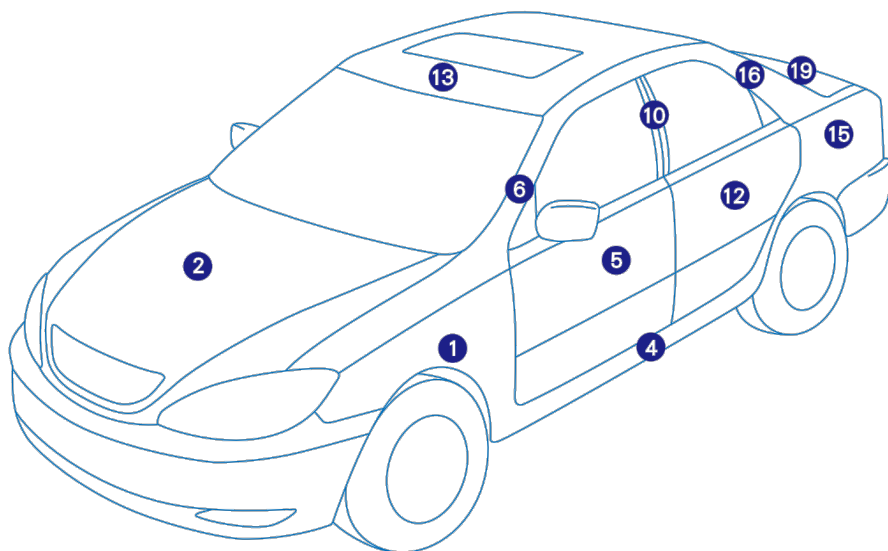
#### 車身外觀鈹修與更換註記

| 1. 左前葉子板 | 2. 引擎蓋 有更換 | 3. 右前葉子板 有更換 |
| 7. 右前A柱外板 | 8. 右前門 有鈹修 | 9. 右戶定外板 有鈹修 |
| 10. 左B柱外板 | 11. 右B柱外板 | 12. 左後門 有鈹修 |
| 13. 車頂 | 14. 右後門 有鈹修 | 15. 左後葉子板 |
