# 裕隆集團 - 行將企業

## SAVE車輛查定認證書

加盟車商名稱 辰瑜汽車 認證書序號 A066126062901

車輛廠牌: MITSUBISHI	出廠年月: 201111	車輛型式: DELICA
排檔型式: 手排	傳動方式: 2WD	車身號碼: 200*****
車門數: 2	排氣量: 2351 CC	引擎號碼: 4G64V0*****

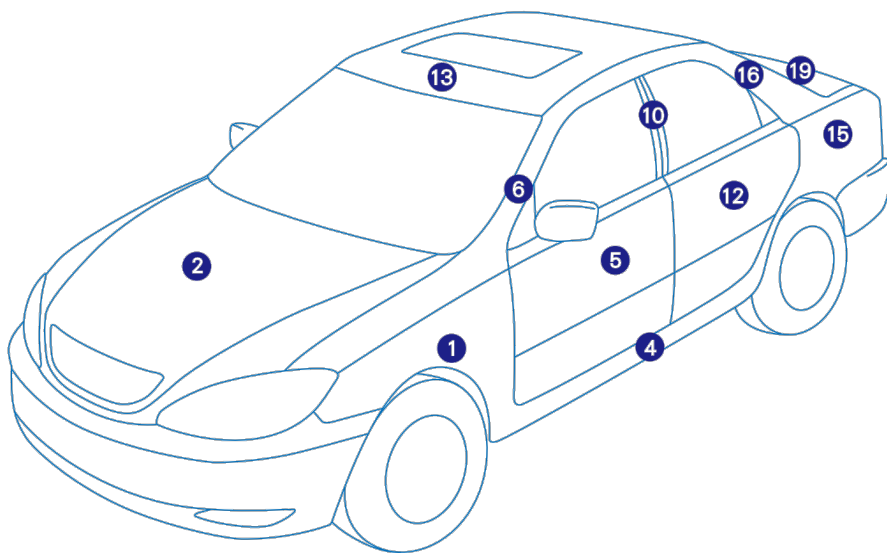
#### 車身外觀鈹修與更換註記

| 1. 左前葉子板 有更換 | 2. 引擎蓋 | 3. 右前葉子板 |
| 4. 左戶定外板 | 5. 左前門 有鈹修 | 6. 左前A柱外板 |
| 7. 右前A柱外板 | 8. 右前門 有鈹修 | 9. 右戶定外板 |
