SAVE車輛查定認證書

加盟車商名稱 臻順汽車 認證書序號 G076526070107

車輛廠牌: TOYOTA	出廠年月: 200707	車輛型式: YARIS
排檔型式: 手自排	傳動方式: 2WD	車身號碼: NCP9190*****
車門數: 5	排氣量: 1497 CC	引擎號碼: 1NZX6*****

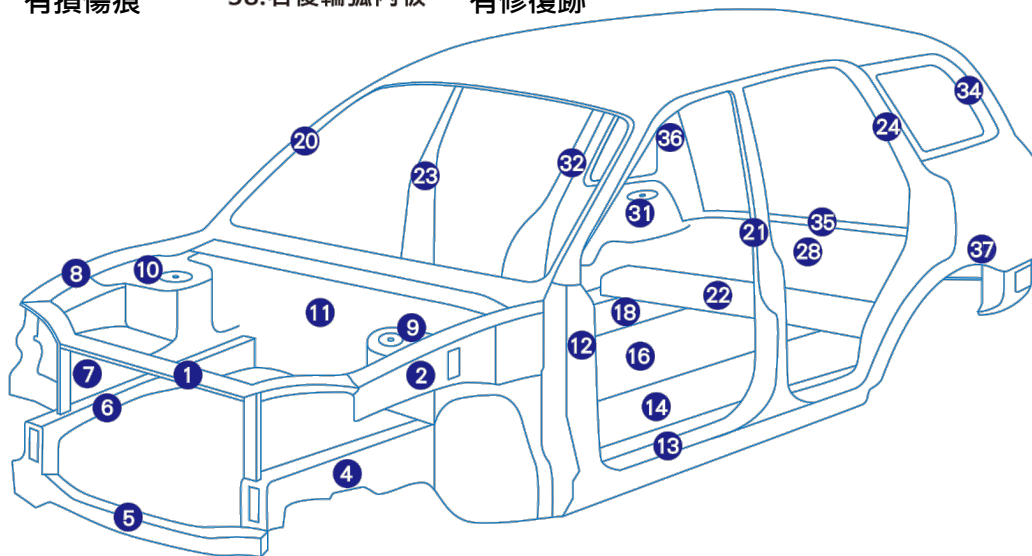
車體結構損傷與修復註記

- 一、本車經SAVE認證車聯盟專業查定人員針對認證項目進行鑑定，並依據查定結果開立SAVE車輛認證檢測報告書
- 二、SAVE認證項目:
 - 1.車輛是否遭受泡水查定認證。
 - 2.車身號碼/引擎號碼是否異常查定認證。
 - 3.車身骨架結構是否有修復歷查定認證。
- 三、SAVE認證結果:
 - 1.本車車骨架主結構無修復跡。
 - 2.本車無車身/引擎號碼異常之情事。
 - 3.本車無遭受泡水之情事。
- 四、車骨架結構修復歷查定報告:
 - 1.左後輪弧內板、右後輪弧內板有修復跡。
- 五、其他溫馨提醒:
 - 無。

| 37. 左後輪弧內板 | 38. 右後輪弧內板 | |
