# 裕隆集團－行將企業

## SAVE車輛查定認證書

加盟車商名稱 大力國際車業 認證書序號 A075726071509

| 車輛廠牌: BMW | 出廠年月: 201601 | 車輛型式: 328 |

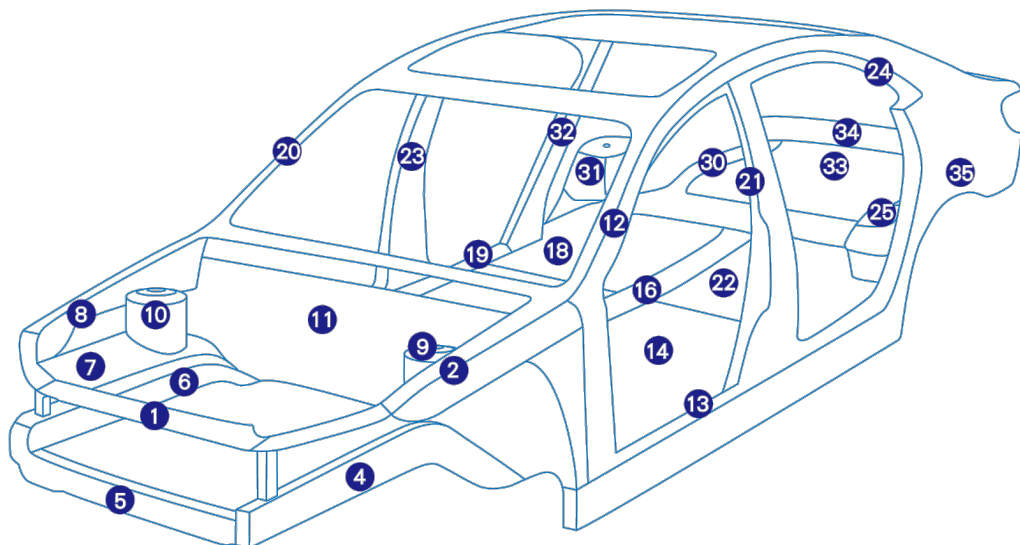
#### 車體結構損傷與修復註記

- 1.左後輪弧內板有修復跡。

| 34. 後尾板 | 35. 左後輪弧內板 | 36. 右後輪弧內板 |

有修復跡
