# 裕隆集團－行將企業

## SAVE車輛查定認證書

加盟車商名稱 富祥汽車 認證書序號 G076826072708

| 車輛廠牌: HYUNDAI | 出廠年月: 202006 | 車輛型式: ELANTRA |

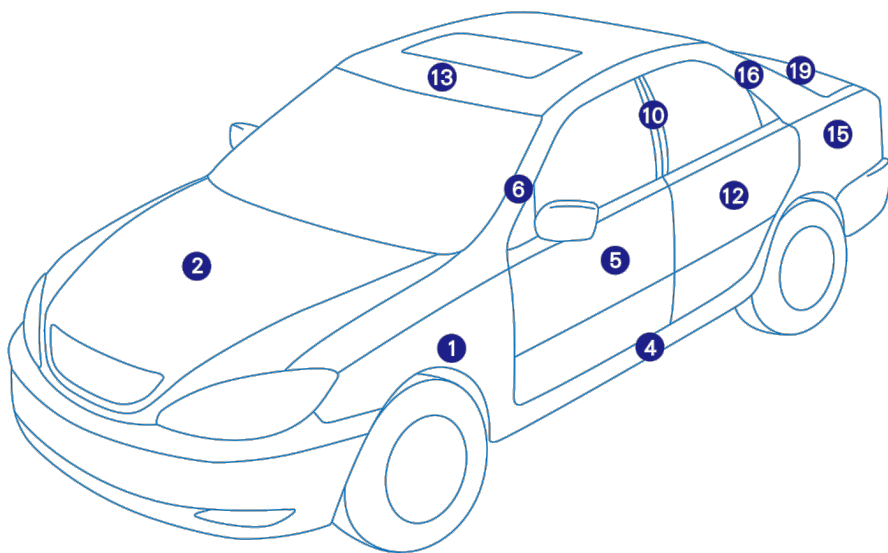
#### 車身外觀鈑修與更換註記

| 4. 左戶定外板 | 5. 左前門 有鈑修 | 6. 左前A柱外板 |
| 7. 右前A柱外板 | 8. 右前門 有鈑修 | 9. 右戶定外板 有鈑修 |
| 10. 左B柱外板 | 11. 右B柱外板 | 12. 左後門 有鈑修 |
| 13. 車頂 | 14. 右後門 有更換 | 15. 左後葉子板 |
| 16. 左後C柱外板 | 17. 右後C柱外板 | 18. 右後葉子板 有鈑修 |
| 19. 後行李箱蓋(後尾門) 有鈑修 | | |
