# 裕隆集團－行將企業

## SAVE車輛查定認證書

加盟車商名稱 旅順汽車 認證書序號 070626072903

| 車輛廠牌: SUZUKI | 出廠年月: 201802 | 車輛型式: BALENO |

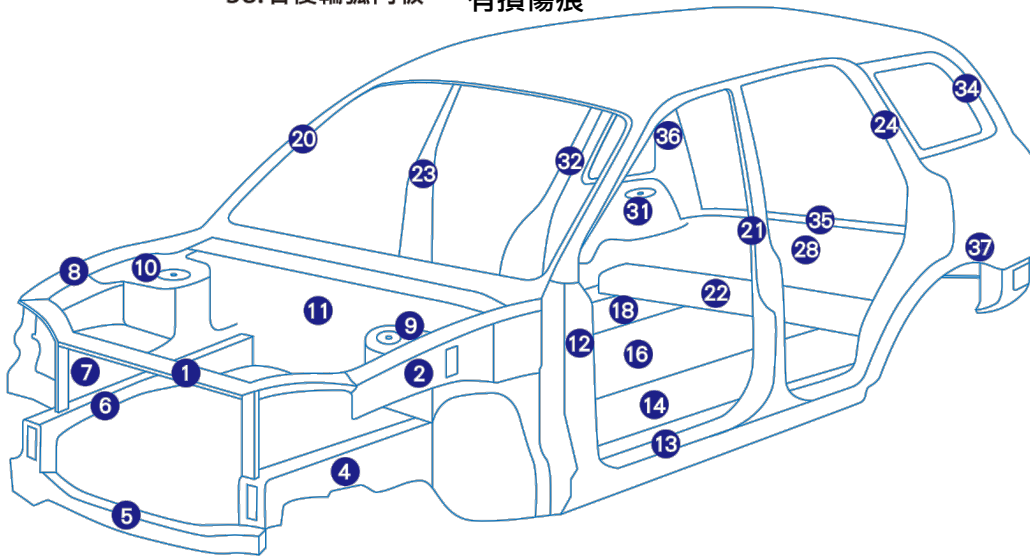
#### 車體結構損傷與修復註記

- 1.右後輪弧內板有修復跡。

| 37. 左後輪弧內板 | 38. 右後輪弧內板 | |

有損傷痕
