# 裕隆集團－行將企業

## SAVE車輛查定認證書

加盟車商名稱 百達汽車 認證書序號 A070426081101

| 車輛廠牌: TOYOTA | 出廠年月: 202303 | 車輛型式: ALTIS |

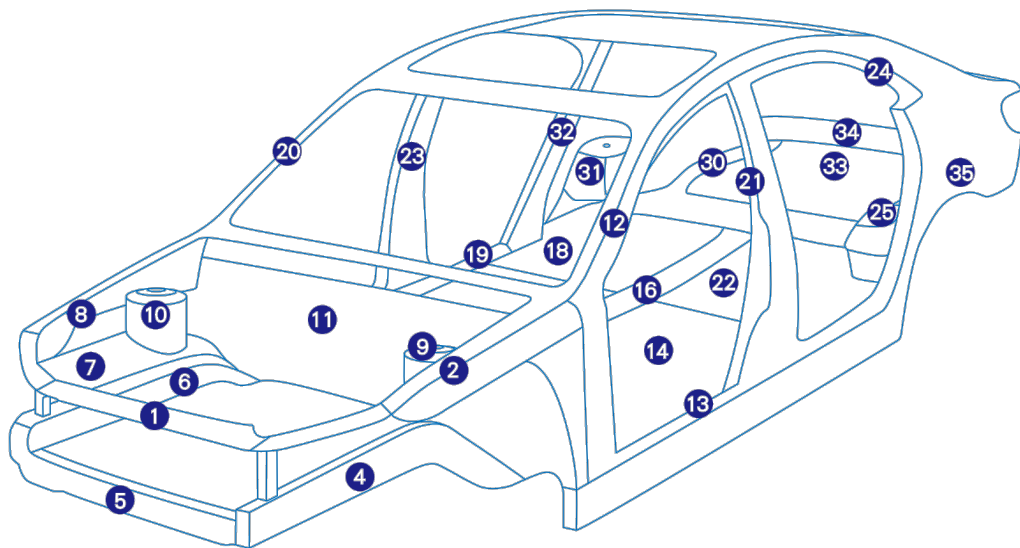
#### 車體結構損傷與修復註記

- 1.水箱上支架、右後輪弧內板有修復跡。

| 1. 水箱上支架 有修復跡 | 2. 左前劍尾 | 3. 左前避震器座前端 |
| 34. 後尾板 | 35. 左後輪弧內板 | 36. 右後輪弧內板 有修復跡 |
