# 裕隆集團－行將企業

## SAVE車輛查定認證書

加盟車商名稱 隆億汽車 認證書序號 G070026081903

| 車輛廠牌: HONDA | 出廠年月: 201607 | 車輛型式: FIT |

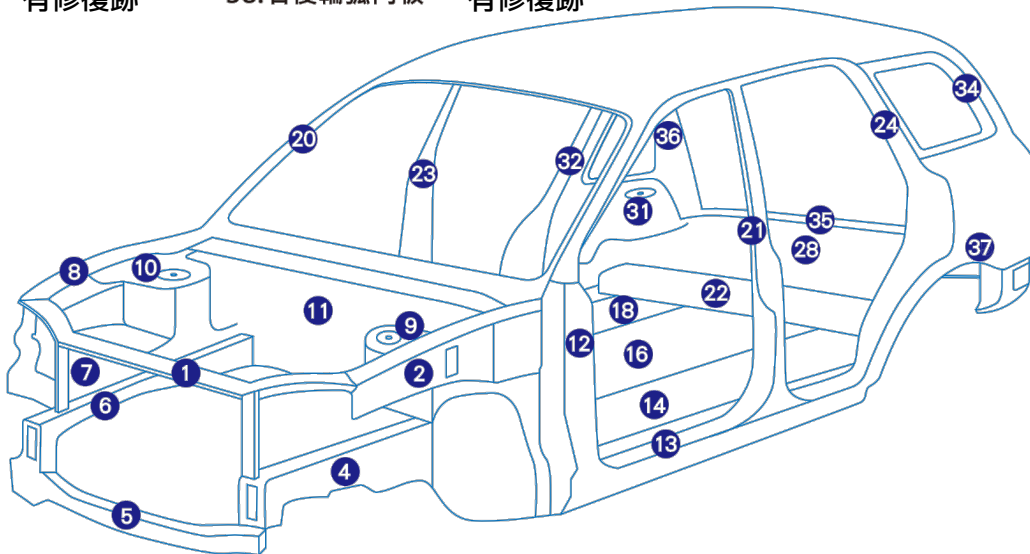
#### 車體結構損傷與修復註記

- 1.後箱尾板、左後輪弧內板、右後輪弧內板有修復跡。

有修復跡

有修復跡  
有修復跡
