# 裕隆集團－行將企業

## SAVE車輛查定認證書

加盟車商名稱 信成國際 認證書序號 A057726090208

| 車輛廠牌: MITSUBISHI | 出廠年月: 202307 | 車輛型式: DELICA |

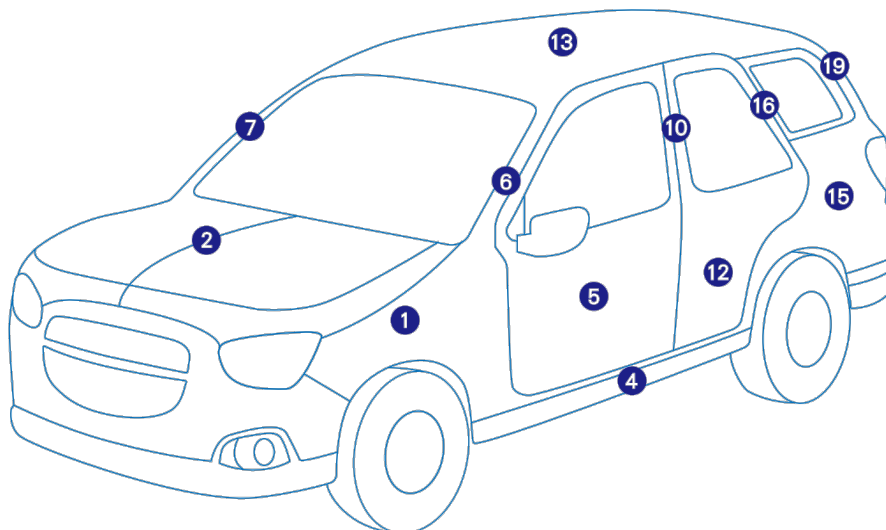
#### 車身外觀鈑修與更換註記

| 10. 左B柱外板 | 11. 右B柱外板 | 12. 左後門 有鈑修 |
| 13. 車頂 | 14. 右後門 | 15. 左後葉子板 有鈑修 |

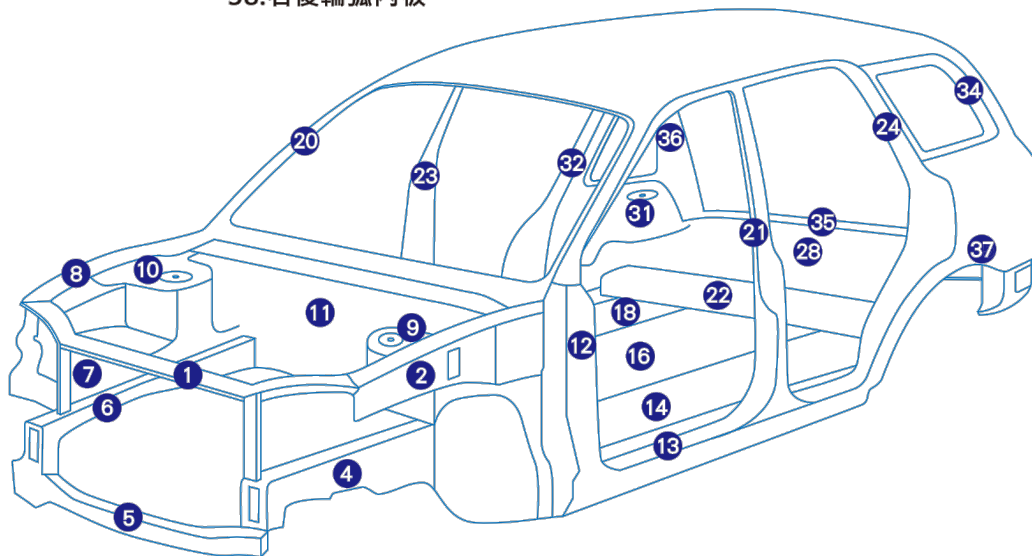
#### 車體結構損傷與修復註記

- 1.本車車骨架結構無任何修復跡。
