## SAVE車輛查定認證書

加盟車商名稱 鈺欣汽車 認證書序號 G068325100801

車輛廠牌: TOYOTA 出廠年月: 202005 車輛型式: PRIUS C  
排檔型式: 自排 傳動方式: 2WD 車身號碼: JTDKD3B3X011\*\*\*\*\*  
車門數: 5 排氣量: 1500 CC 引擎號碼:

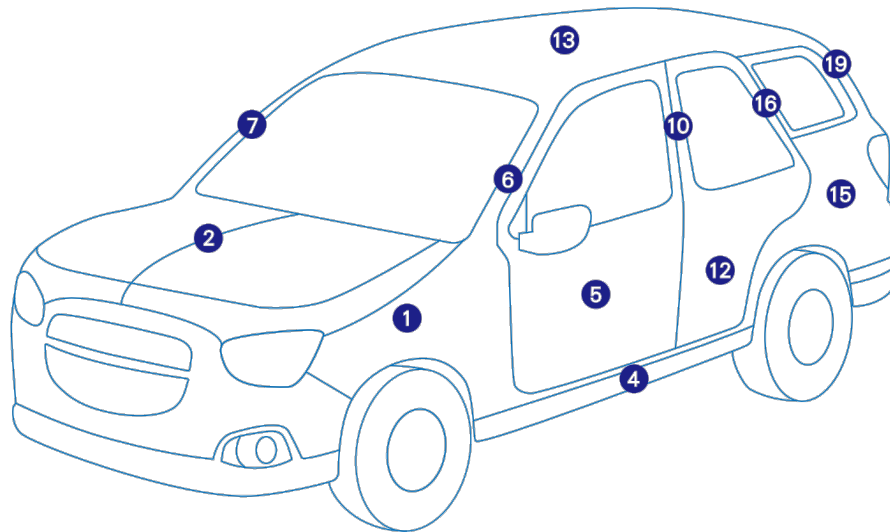
#### 車身外觀鈹修與更換註記

| 1. 左前葉子板 | 2. 引擎蓋 | 3. 右前葉子板 | 有更換 |
| 13. 車頂 | 14. 右後門 | 15. 左後葉子板 | 有鈹修 |

※若有鈹修或更換如上述註記，無異常則空白不註記。
