SAVE車輛查定認證書

Certificate Vehicle

加盟車商名稱 杰升車業 **認證書序號** A061126052704

車輛廠牌: BENZ	出廠年月: 201408	車輛型式: CLA250
排檔型式: 手自排	傳動方式: 2WD	車身號碼: WDDSJ4EB4EN1*****
車 門 數：4	排 氣 量：1991 CC	引擎號碼: 270920304*****

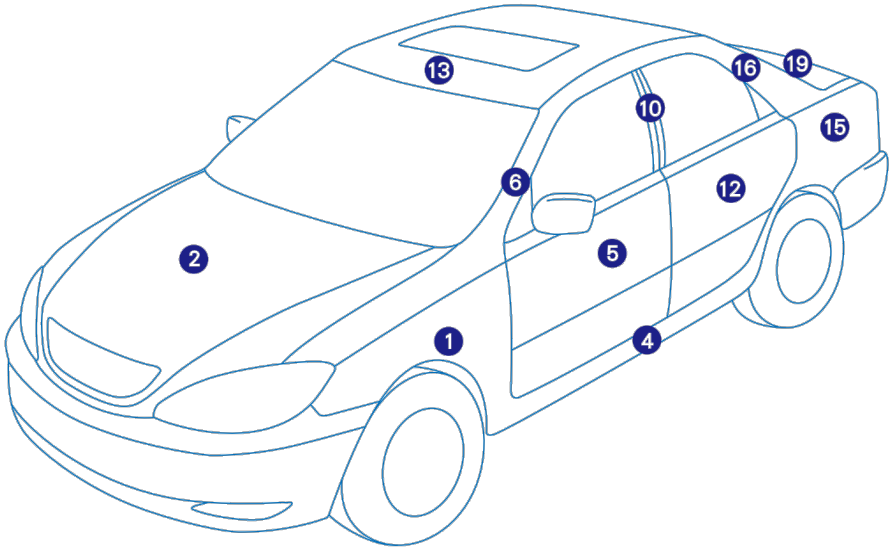
車身外觀鈑修與更換註記

1. 左前葉子板
2. 引擎蓋　有鈑修
3. 右前葉子板　有更換
4. 左戶定外板
5. 左前門
6. 左前A柱外板
7. 右前A柱外板
8. 右前門
9. 右戶定外板
10. 左B柱外板
11. 右B柱外板
12. 左後門
13. 車頂
14. 右後門
15. 左後葉子板
16. 左後C柱外板
17. 右後C柱外板
18. 右後葉子板
19. 後行李箱蓋 (後尾門)

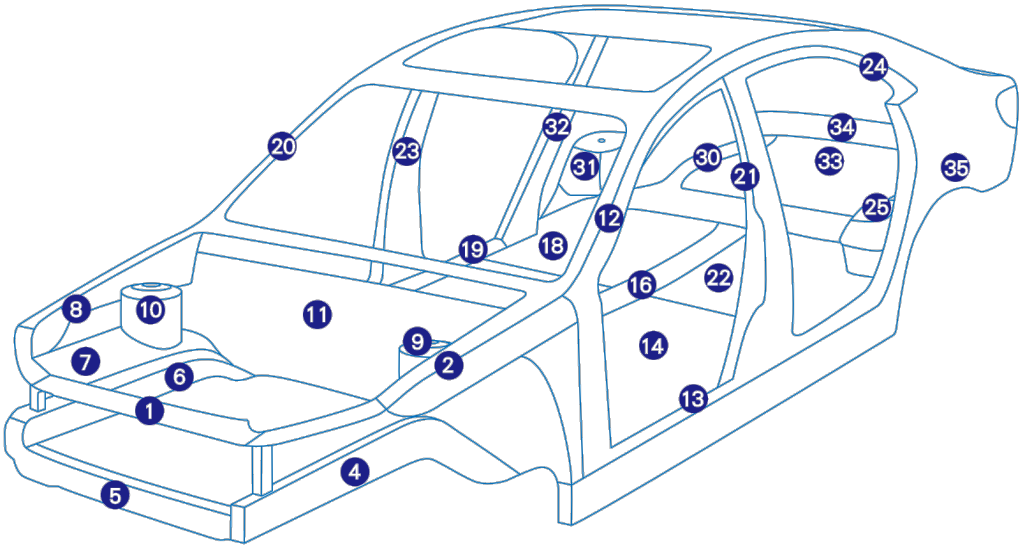
車體結構損傷與修復註記

1.右前A柱外板、水箱上支架、右前劍尾有修復跡。

1. 水箱上支架 **有損傷痕**
2. 左前劍尾
3. 左前避震器座前端
4. 左前車大樑
5. 水箱下支架
6. 右前車大樑
7. 右前避震器座前端
8. 右前劍尾 **有損傷痕**
9. 左前避震器座
10. 右前避震器座
11. 防火牆
12. 左前A柱內板
13. 左側戶定內板
14. 左側車底板
15. 左側側樑
16. 車底板(中)
17. 右側側樑
18. 右側車底板
19. 右側戶定內板
20. 右前A柱內板
21. 左B柱內板
22. 後座椅車底板
23. 右B柱內板
24. 左C柱內板
25. 左後避震器座
26. 後箱左底板內側
27. 左後大樑
28. 後箱內底板
29. 右後大樑
30. 後箱右底板內側
31. 右後避震器座
32. 右C柱內板
33. 後箱外底板(備胎室)
34. 後尾板
35. 左後輪弧內板
36. 右後輪弧內板
