# 裕隆集團 行將企業
# SAVE車輛查定表

**查定表編號** AC061126052011 **查定日期** 2026/05/20

| 車輛廠牌: MAZDA | 車輛型式: CX-9 | 引擎號碼: |

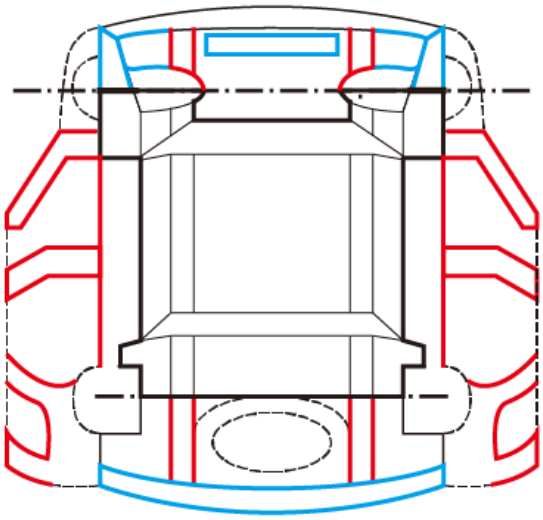
## 車體結構狀況註記

| 檢查項目 | 檢查結果 | 車身結構檢查結果描述 |
|---|---|---|
| 車身號碼 | ■ 本車無車身號碼異常之情事 | 左戶定外板、左前門、左B柱外板、左後門、右後門有更換歷。 |
