# SAVE車輛查定認證書

**加盟車商名稱** 萬通汽車 **認證書序號** G069026052003

| 車輛廠牌: BMW | 出廠年月: 201908 | 車輛型式: X1 |

# SAVE認證車輛查驗報告

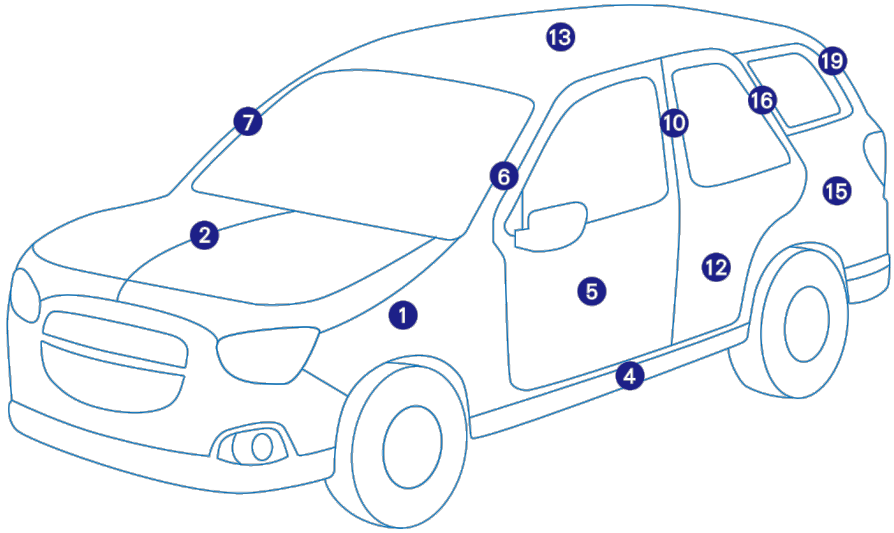
### 車身外觀鈑修與更換註記

1. 左前葉子板
2. 引擎蓋
3. 右前葉子板
4. 左戶定外板
5. 左前門
6. 左前A柱外板
7. 右前A柱外板
8. 右前門
9. 右戶定外板
10. 左B柱外板
11. 右B柱外板
12. 左後門
13. 車頂
14. 右後門 有鈑修
15. 左後葉子板
16. 左後C柱外板
17. 右後C柱外板
18. 右後葉子板 有鈑修
19. 左後D柱外板
20. 後行李箱蓋(後尾門)
21. 右後D柱外板
