SAVE車輛查定認證書

Certificate Vehicle

加盟車商名稱 詠鑫汽車　　**認證書序號** A074726052707

車輛廠牌: MITSUBISHI	出廠年月: 201705	車輛型式: COLT PLUS
排檔型式: 自排	傳動方式: 2WD	車身號碼: N50*****
車 門 數：5	排 氣 量：1499 CC	引擎號碼: 4A91SS*****

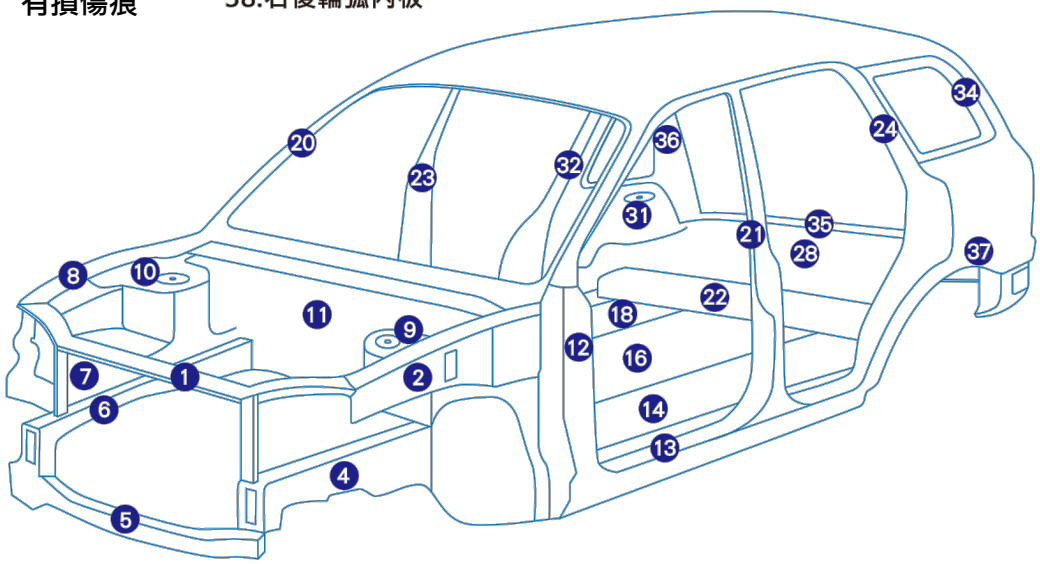
車體結構損傷與修復註記

1.後箱尾板、左後輪弧內板有修復跡。

有損傷痕　　有損傷痕
