裕隆集團－行將企業

SAVE車輛查定認證書

加盟車商名稱 翔晟汽車 **認證書序號** A074726061714

車輛廠牌: SUBARU	出廠年月: 201403	車輛型式: FORESTER
排檔型式: 手自排	傳動方式: 4WD	車身號碼: JF1SJ5LC5EG1*****
車 門 數：5	排 氣 量：1995 CC	引擎號碼:

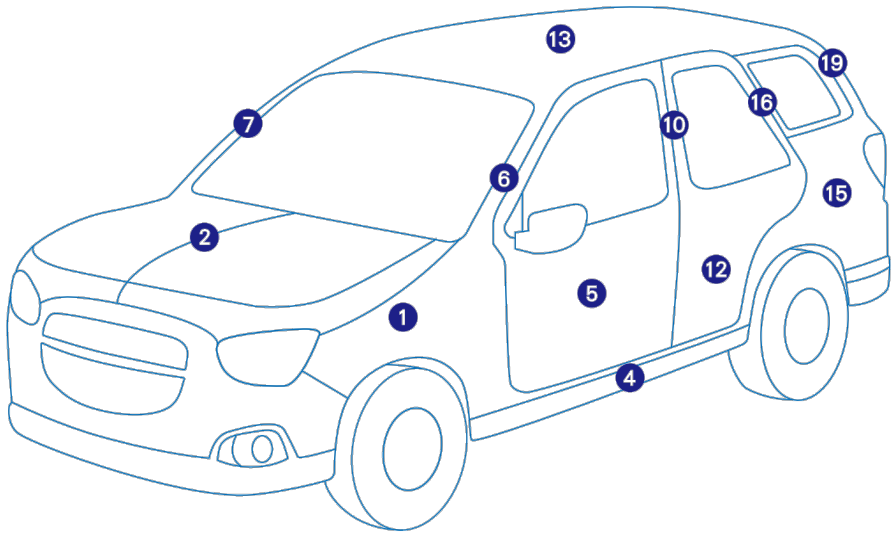
車身外觀鈑修與更換註記

1. 左前葉子板
2. 引擎蓋
3. 右前葉子板
4. 左戶定外板
5. 左前門
6. 左前A柱外板
7. 右前A柱外板
8. 右前門
9. 右戶定外板
10. 左B柱外板
11. 右B柱外板
12. 左後門
13. 車頂
14. 右後門　有鈑修
15. 左後葉子板
16. 左後C柱外板
17. 右後C柱外板
18. 右後葉子板　有鈑修
19. 左後D柱外板
20. 後行李箱蓋(後尾門)
21. 右後D柱外板

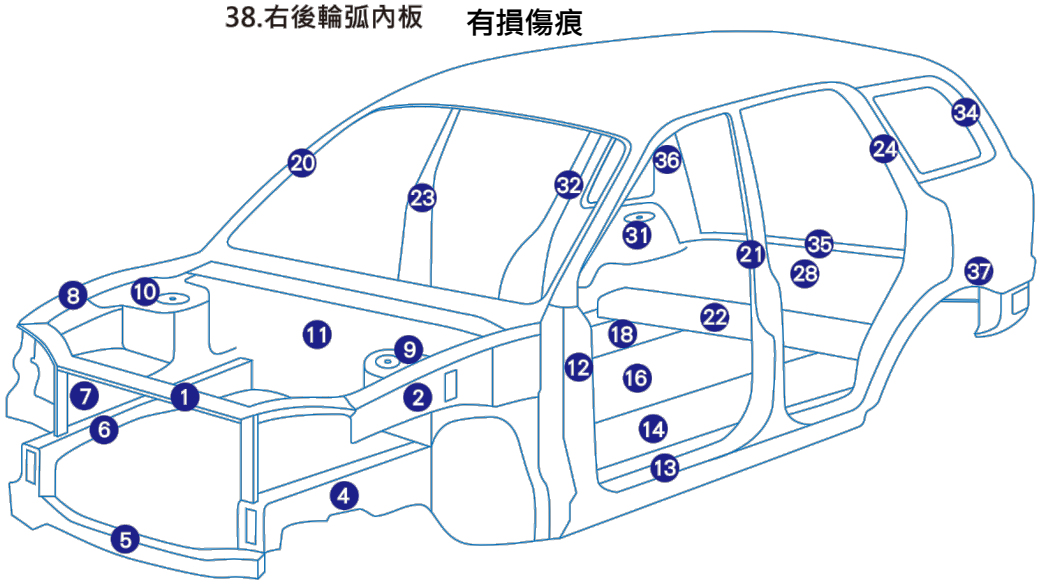
車體結構損傷與修復註記

1.右後輪弧內板有修復跡。

1. 水箱上支架
2. 左前劍尾
3. 左前避震器座前端
4. 左前車大樑
5. 水箱下支架
6. 右前車大樑
7. 右前避震器座前端
8. 右前劍尾
9. 左前避震器座
10. 右前避震器座
11. 防火牆
12. 左前A柱內板
13. 左側戶定內板
14. 左側車底板
15. 左側側樑
16. 車底板(中)
17. 右側側樑
18. 右側車底板
19. 右側戶定內板
20. 右前A柱內板
21. 左B柱內板
22. 後座椅車底板
23. 右B柱內板
24. 左C柱內板
25. 左後避震器座
26. 後箱左底板內側
27. 左後大樑
28. 後箱內底板
29. 右後大樑
30. 後箱右底板內側
31. 右後避震器座
32. 右C柱內板
33. 後箱外底板(備胎室)
34. 左D柱內板
35. 後尾板
36. 右D柱內板
37. 左後輪弧內板
38.右後輪弧內板

有損傷痕
