SAVE車輛查定認證書

加盟車商名稱 萬通汽車　　**認證書序號** D065526061201

車輛廠牌: BENZ	出廠年月: 201708	車輛型式: GLE250D
排檔型式: 手自排	傳動方式: 4WD	車身號碼: WDC1660041B0*****
車 門 數：5	排 氣 量：2143 CC	引擎號碼: 651960342*****

SAVE認證車輛查驗報告

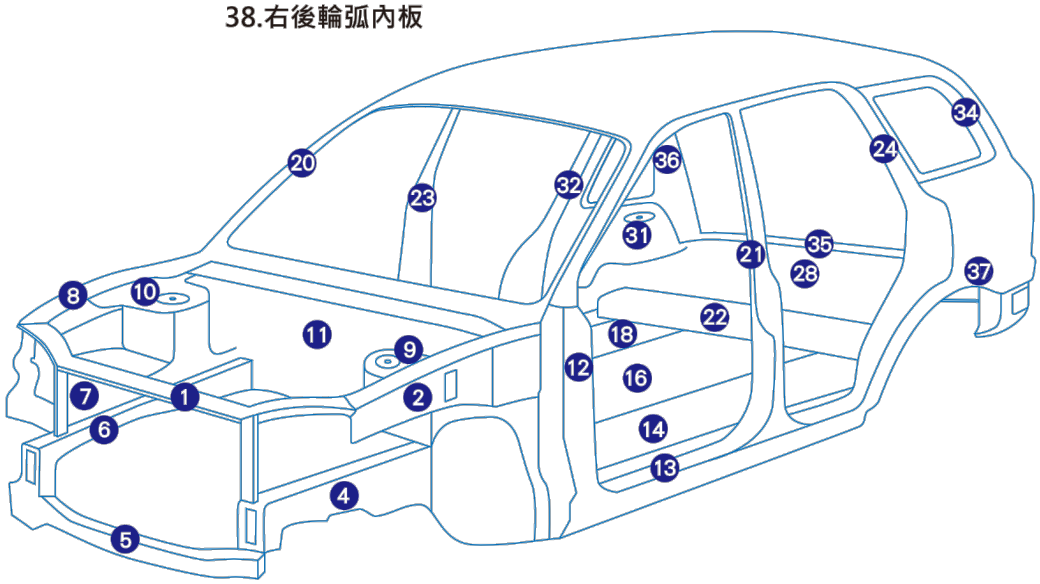
車體結構損傷與修復註記

1.本車車骨架結構無任何修復跡。
