# 裕隆集團 - 行將企業

## SAVE車輛查定認證書

加盟車商名稱 第一汽車 認證書序號 070625122202

車輛廠牌: MITSUBISHI 出廠年月: 201704 車輛型式: VERYCA  
排檔型式: 手排 傳動方式: 2WD 車身號碼: 610\*\*\*\*\*  
車門數: 2 排氣量: 1299 CC 引擎號碼: 4G13S1PB\*\*\*\*\*

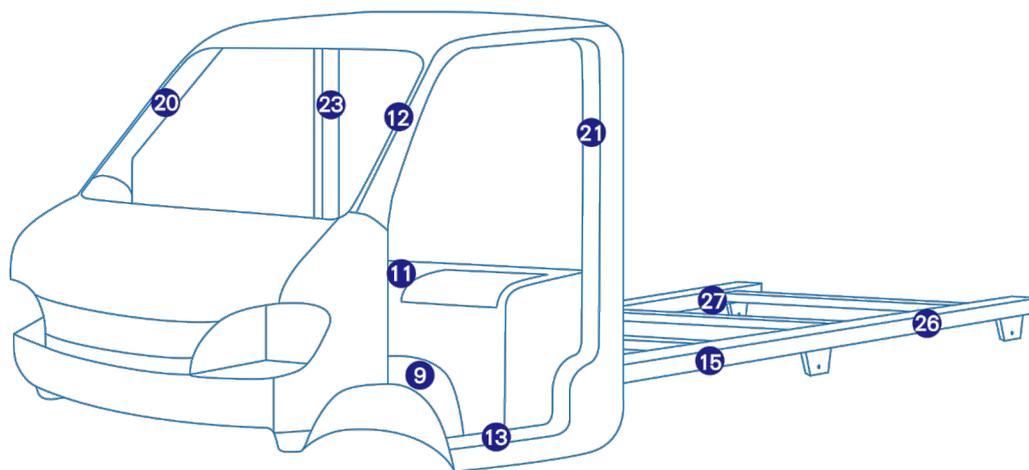
#### 車體結構損傷與修復註記

- 一、本車經SAVE認證車聯盟專業查定人員針對認證項目進行鑑定，並依據查定結果開立SAVE車輛認證檢測報告書
- 二、SAVE認證項目:
  - 1.車輛是否遭受泡水查定認證。
  - 2.車身號碼/引擎號碼是否異常查定認證。
  - 3.車身骨架結構是否有修復歷查定認證。
- 三、SAVE認證結果:
  - 1.本車車骨架主結構無修復跡。
  - 2.本車無車身/引擎號碼異常之情事。
  - 3.本車無遭受泡水之情事。
- 四、車骨架結構修復歷查定報告:
  - 1.左B柱外板、右B柱外板有修復跡。
- 五、其他溫馨提醒:
