裕隆集團 行將企業 SAVE車輛查定表

查定表編號 AC901325102709 查定日期 2025/10/27

車牌號碼: _____ 出廠年月: 201510 排氣量: 1496 CC
車輛廠牌: MAZDA 車輛型式: MAZDA 2 引擎號碼: _____
車身號碼: MM7DJ2HAAGW1*****

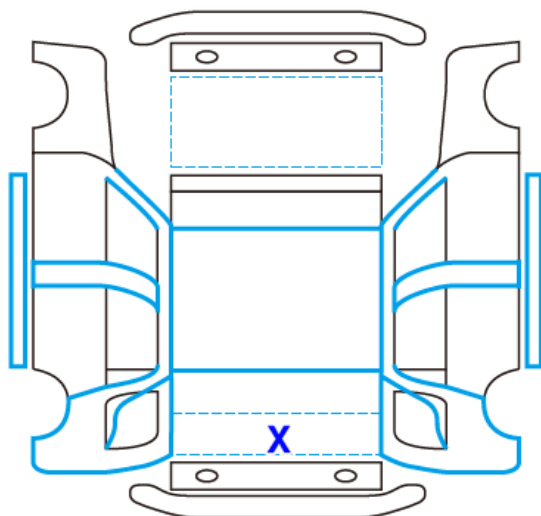
車身外觀狀況註記

代號說明: R:有板金修復跡 X:有更換歷 B:有超過拳頭大之凹陷 S:生鏽

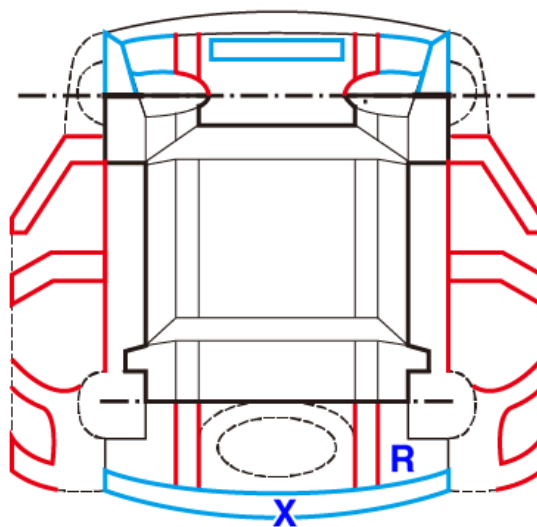
車體結構狀況註記

檢查項目	檢查結果	車身結構檢查結果描述
車身號碼	■ 本車無車身號碼異常之情事	後行李箱蓋(後尾門)、後尾板有更換歷。右後龜底板外端(含後箱右底板外側)有修復跡。
引擎號碼	■ 本車無引擎號碼異常之情事	
泡水痕跡	■ 本車無遭受泡水之情事
