SAVE車輛查定認證書

車輛廠牌: BENZ	出廠年月: 201511	車輛型式: C300
排檔型式: 手自排	傳動方式: 2WD	車身號碼: 55SWF4JB7GU1*****
車門數: 4	排氣量: 1991 CC	引擎號碼: 274920E00*****

車輛認證報告

鑑定日期 2026/02/03

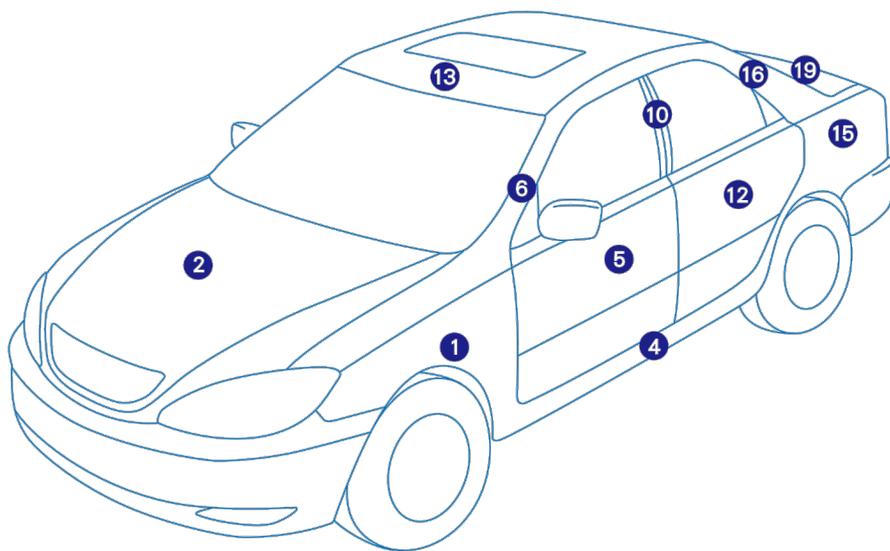
車身外觀鈹修與更換註記

| 1. 左前葉子板 | 2. 引擎蓋 有更換 | 3. 右前葉子板 有更換 |
| 4. 左戶定外板 | 5. 左前門 有更換 | 6. 左前A柱外板 |
| 10. 左B柱外板 | 11. 右B柱外板 | 12. 左後門 有更換 |
| 13. 車頂 | 14. 右後門 | 15. 左後葉子板 有鈹修 |
| 16. 左後C柱外板 | 17. 右後C柱外板 有鈹修 | 18. 右後葉子板 有鈹修 |
