SAVE車輛查定認證書

加盟車商名稱 世運汽車 認證書序號 A074726032401

車輛廠牌: BMW	出廠年月: 202205	車輛型式: 118I
排檔型式: 手自排	傳動方式: 2WD	車身號碼: WBA7K3100N5V*****
車門數: 5	排氣量: 1499 CC	引擎號碼:

SAVE認證車輛查驗報告

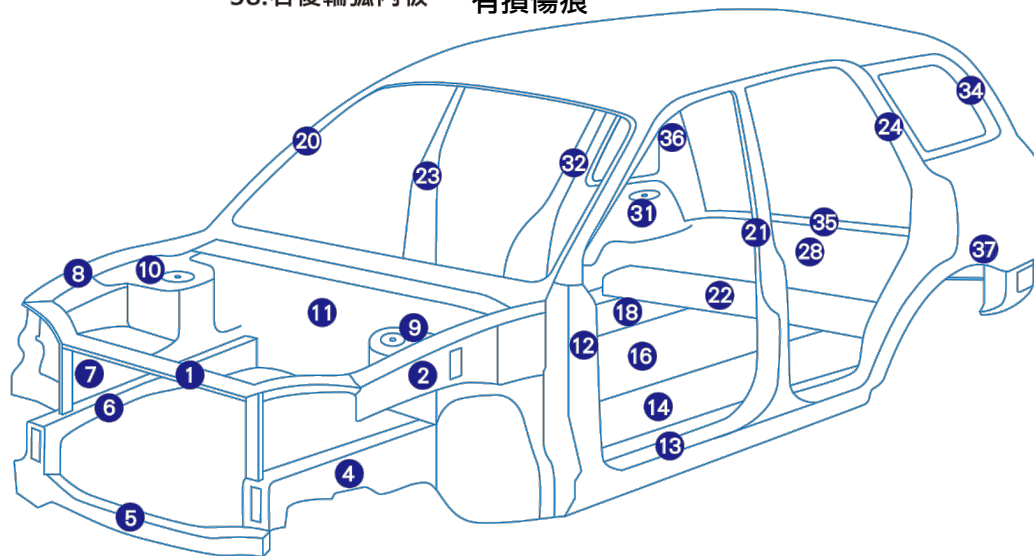
車體結構損傷與修復註記

- 一、本車經SAVE認證車聯盟專業查定人員針對認證項目進行鑑定，並依據查定結果開立SAVE車輛認證檢測報告書
- 二、SAVE認證項目:
 - 1.車輛是否遭受泡水查定認證。
 - 2.車身號碼/引擎號碼是否異常查定認證。
 - 3.車身骨架結構是否有修復歷查定認證。
- 三、SAVE認證結果:
 - 1.本車車骨架主結構無修復跡。
 - 2.本車無車身/引擎號碼異常之情事。
 - 3.本車無遭受泡水之情事。
- 四、車骨架結構修復歷查定報告:
 - 1.右後輪弧內板有修復跡。
- 五、其他溫馨提醒:
 - 無。

| 37. 左後輪弧內板 | 38. 右後輪弧內板 | |

有損傷痕
