# 裕隆集團 - 行將企業

## SAVE車輛查定認證書

車輛廠牌: HYUNDAI	出廠年月: 202302	車輛型式: STARIA
排檔型式: 手自排	傳動方式: 2WD	車身號碼: KMHYC811BPU1*****
車門數: 5	排氣量: 2199 CC	引擎號碼: D4HBPU3*****

## SAVE認證車輛查驗報告

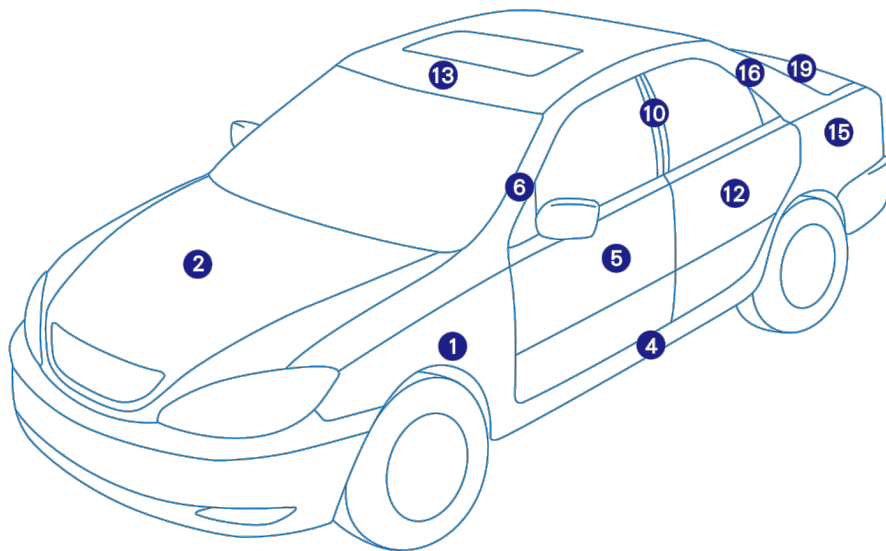
#### 車身外觀鈹修與更換註記

| 1. 左前葉子板 有鈹修 | 2. 引擎蓋 有鈹修 | 3. 右前葉子板 |
| 13. 車頂 | 14. 右後門 有鈹修 | 15. 左後葉子板 |
