裕隆集團 行將企業 SAVE車輛查定表

查定表編號 AC075726050802 查定日期 2026/05/08

車牌號碼: 出廠年月: 201511 排氣量: 1991 CC
車輛廠牌: BENZ 車輛型式: C300 引擎號碼: 274920 E0 0*****
車身號碼: 55SWF4JB1GU1*****

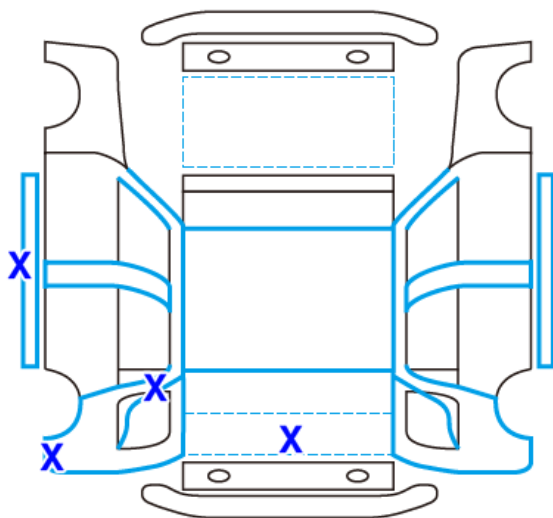
車身外觀狀況註記

檢查項目	檢查結果	車身結構檢查結果描述
車身號碼	■ 本車無車身號碼異常之情事	左戶定外板、左後葉子板、左後C柱外板、後行李箱蓋(後尾門)、後尾板有更換歷。左後輪弧內板、右後輪弧內板有修復跡。
引擎號碼	■ 本車無引擎號碼異常之情事	
泡水痕跡	■ 本車無遭受泡水之情事

代號說明: R:有板金修復跡 X:有更換歷 B:有超過拳頭大之凹陷 S:生鏽
