SAVE車輛查定認證書

Certificate Vehicle

車輛廠牌: BENZ	出廠年月: 201211	車輛型式: A180
排檔型式: 手自排	傳動方式: 2WD	車身號碼: WDD1760421J0*****
車門數: 5	排氣量: 1595 CC	引擎號碼:

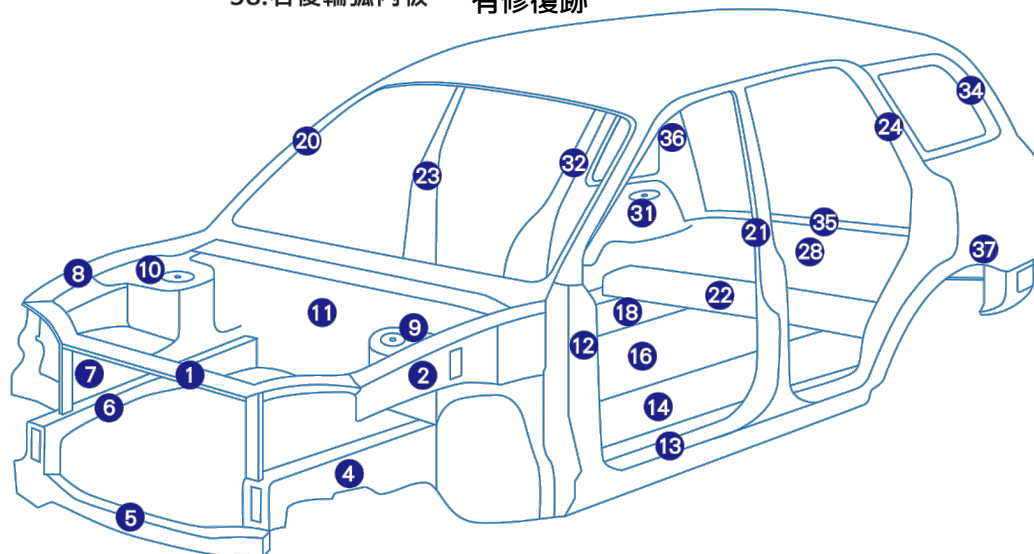
車體結構損傷與修復註記

| 37. 左後輪弧內板 | 38. 右後輪弧內板 | |

有修復跡
