裕隆集團 行將企業 SAVE車輛查定表

查定表編號 AC054726063001 查定日期 2026/06/30

車牌號碼: 出廠年月: 201109 排氣量: 1796 CC
車輛廠牌: BENZ 車輛型式: C250 引擎號碼: 271860303*****
車身號碼: WDD2043471F7*****

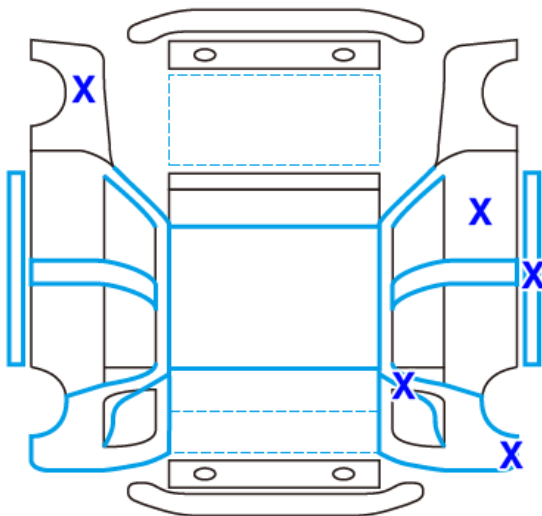
車身外觀狀況註記

檢查項目	檢查結果	車身結構檢查結果描述
車身號碼	■ 本車無車身號碼異常之情事	左前葉子板、右前門、右戶定外板、右後C柱外板、右後葉子板有更換歷。右C柱內板、後尾板、右後輪弧內板有修復跡。
引擎號碼	■ 本車無引擎號碼異常之情事	
泡水痕跡	■ 本車無遭受泡水之情事

代號說明: R:有板金修復跡 X:有更換歷 B:有超過拳頭大之凹陷 S:生鏽
