# 裕隆集團 行將企業 SAVE車輛查定表

查定表編號 AC070426080510 查定日期 2026/08/05

車牌號碼: 出廠年月: 201502 排氣量: 1991 CC  
車輛廠牌: BENZ 車輛型式: C250 引擎號碼: 274920303\*\*\*\*\*  
車身號碼: WDD2050451F1\*\*\*\*\*

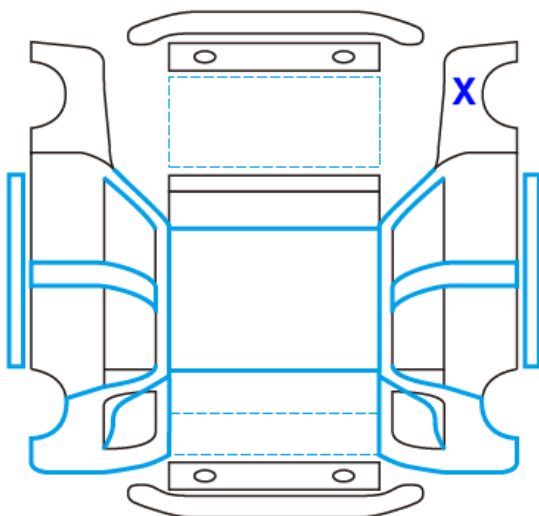
## 車身外觀狀況註記

| 檢查項目 | 檢查結果 | 車身結構檢查結果描述 |
|---|---|---|
| 車身號碼 | ■ 本車無車身號碼異常之情事 | 右前葉子板有更換歷。後尾板、右後避震器座外端、右後輪弧內板有修復跡。 |

代號說明: R:有板金修復跡 X:有更換歷 B:有超過拳頭大之凹陷 S:生鏽
