# 裕隆集團－行將企業

## SAVE車輛查定認證書

加盟車商名稱 澄駒國際車業 認證書序號 A073226090909

| 車輛廠牌: BMW | 出廠年月: 201504 | 車輛型式: 428 |

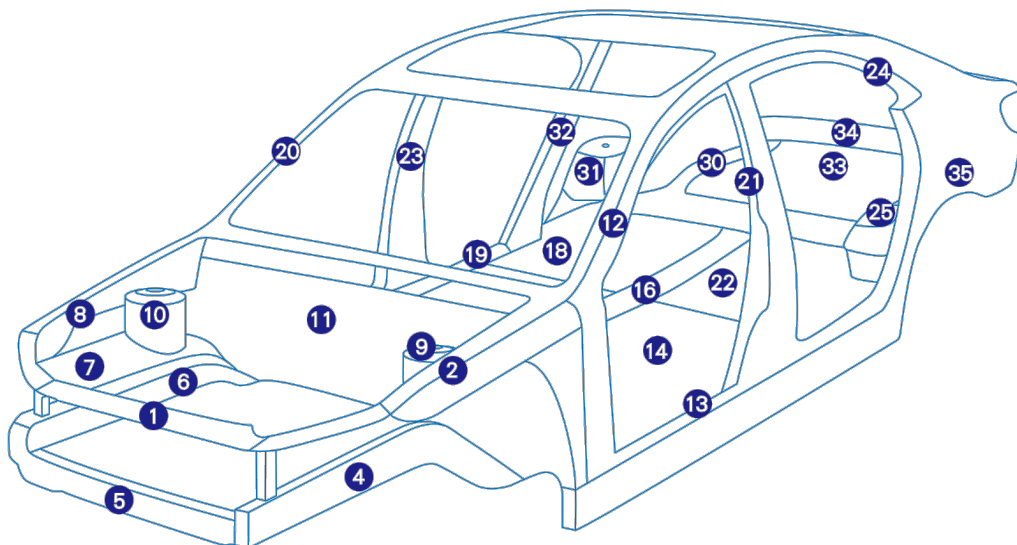
#### 車體結構損傷與修復註記

- 1.本車車骨架結構無任何修復跡。
